平成 22 年度 福岡県 高圧ガス保安技術セミナー

演 題：劣化腐食による事故事例と対策

劣化・腐食による事故事例と対策

平成23年3月17日
高圧ガス保安協会
赤塚広隆

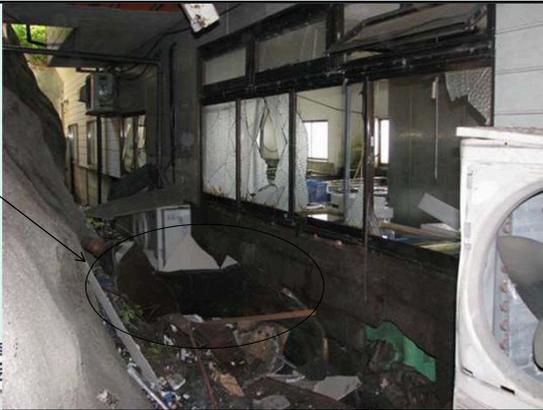
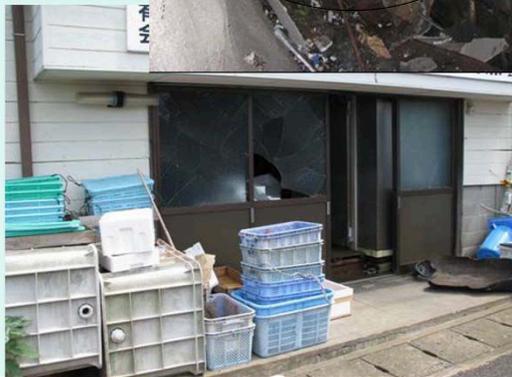
破裂容器

- 販売事業者が過去に販売した可能性がある酸素容器が、鮮魚店に長年放置されていたため、外面腐食により減肉して、内圧に耐えきれず破裂した。
- 人的被害はなかった。
- 外面腐食が著しいため、容器番号等の刻印が読み取れず、詳しい来歴は分っていない。

- 容器外面は、腐食が顕著であり、減肉して破裂した。
- 被害の状況から、相当程度に圧力が残っていたものと思われる。
- 容器管理不良

- 容器所有者、高圧ガス販売事業者による適切な容器管理の徹底。
- 販売事業者は、長期間戻ってこない容器の追跡、確認、回収の実施。
- 容器腐食の危険性、貯蔵方法、取り扱い方法の周知の徹底。
- 消費者に、使わなくなった容器をすみやかに返却するよう周知

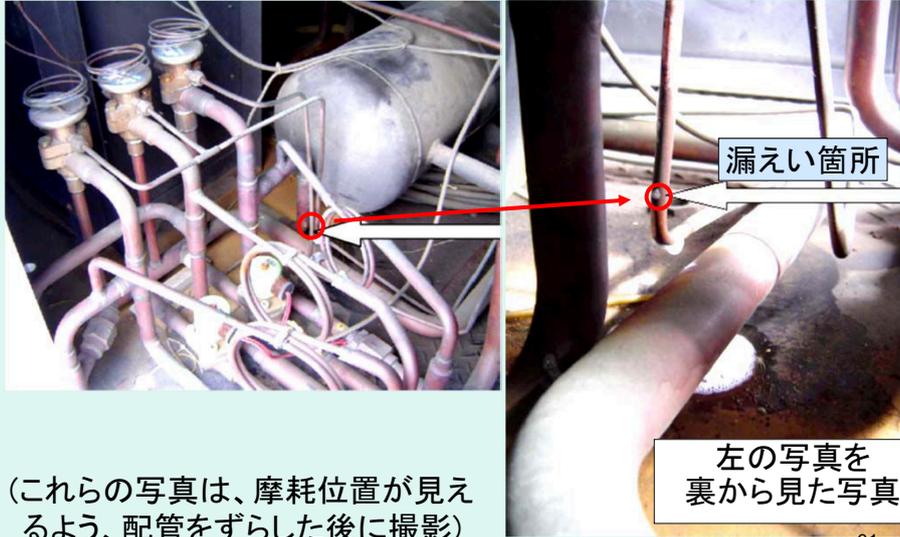
漏えい箇所付近の外観(事例①)

(これらの写真は、摩耗位置が見えるよう、配管をずらした後に撮影)

- 膨張弁の均圧配管と出口配管が接触
- 振動
- バンド、固定金具等は無し

- ①水平展開として、同様箇所の調査を実施し、不具合部の修理を実施
- ②振動箇所について、バンド、固定金具等を用いて配管を固定
- ③検査箇所、検査方法、部品取り換え時期について具体的な基準を作成し、メンテナンス体制を強化する

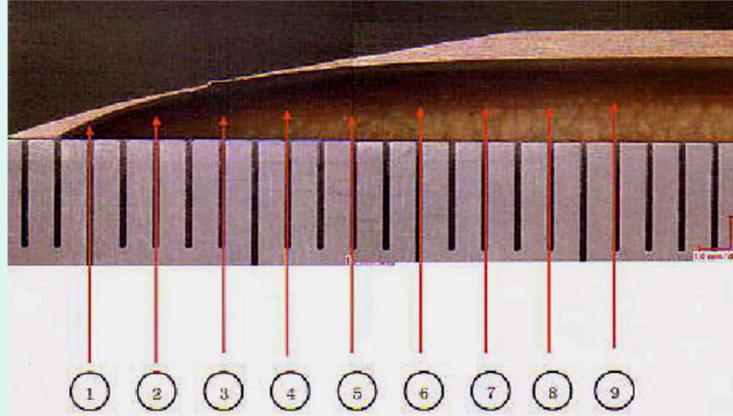
肉厚の測定結果(事例①)

測定位置	①	②	③	④	⑤	⑥	⑦	⑧	⑨
肉厚(mm)	0.32	0.11	0.05	0.10	0.25	0.44	0.72	0.80	0.80

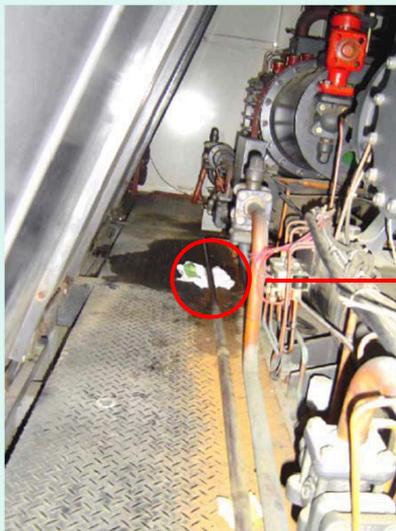
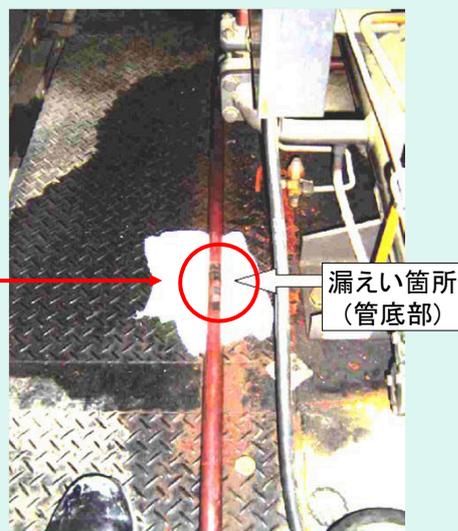
漏えい箇所付近外観(事例②)

- 配管の固定金具が、経年で腐食し、破損
- 固定金具と縞鋼板を止めたねじ部が、配管下部に接触
- 振動

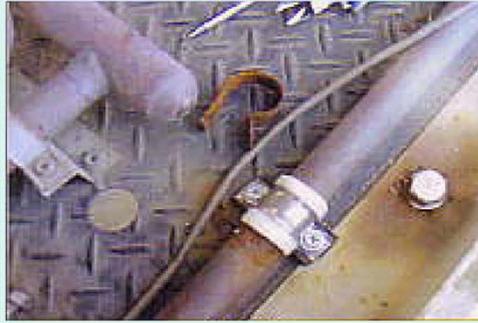
従来の固定金具及び修理後
(漏えい箇所とは別の箇所)
