平成 22 年度 福岡県 高圧ガス保安技術セミナー

演 題：劣化腐食による事故事例と対策

劣化・腐食による事故事例と対策

平成23年3月17日
高圧ガス保安協会
赤塚広隆

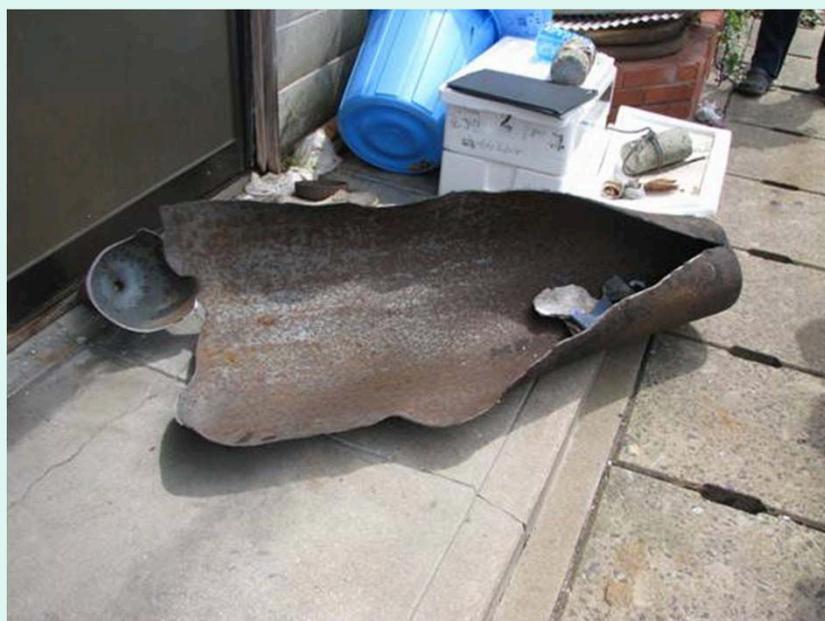
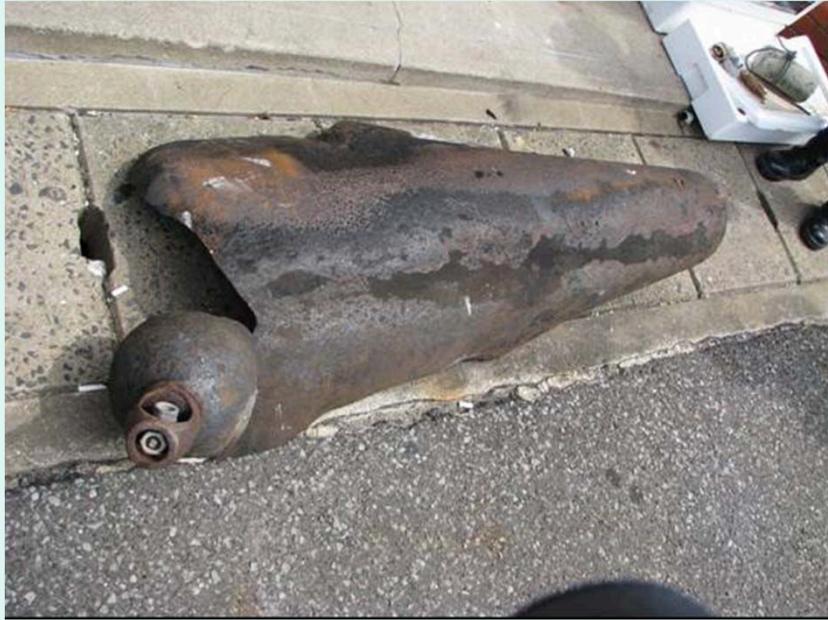
破裂容器

- 発生日時 平成22年7月24日(土)10時10分頃
- 発生場所 鮮魚店(長崎県佐世保市)
- 発災設備 酸素容器
- 被害状況 長年放置されていた酸素容器が突然破裂した。腐食がひどく容器番号が不明のため、所有者などは不明である(人的被害無し)
- 容器 47リットル鋼製継ぎ目なし容器
- 常用圧力 14.7MPa、常用温度 35°C

- 販売事業者が過去に販売した可能性がある酸素容器が、鮮魚店に長年放置されていたため、外面腐食により減肉して、内圧に耐えきれず破裂した。
- 人的被害はなかった。
- 外面腐食が著しいため、容器番号等の刻印が読み取れず、詳しい来歴は分っていない。

- 容器外面は、腐食が顕著であり、減肉して破裂した。
- 被害の状況から、相当程度に圧力が残っていたものと思われる。
- 容器管理不良

- 容器所有者、高圧ガス販売事業者による適切な容器管理の徹底。
- 販売事業者は、長期間戻ってこない容器の追跡、確認、回収の実施。
- 容器腐食の危険性、貯蔵方法、取り扱い方法の周知の徹底。
- 消費者に、使わなくなった容器をすみやかに返却するよう周知

- 長年放置されている容器は腐食減肉して、破裂する危険がある。繰り返し注意喚起が必要である。
- 場内および周囲にある、使われなくなった容器、放置された容器を把握し、適切に処置する。
- 容器のクズ化処理は専門業者へ依頼する。

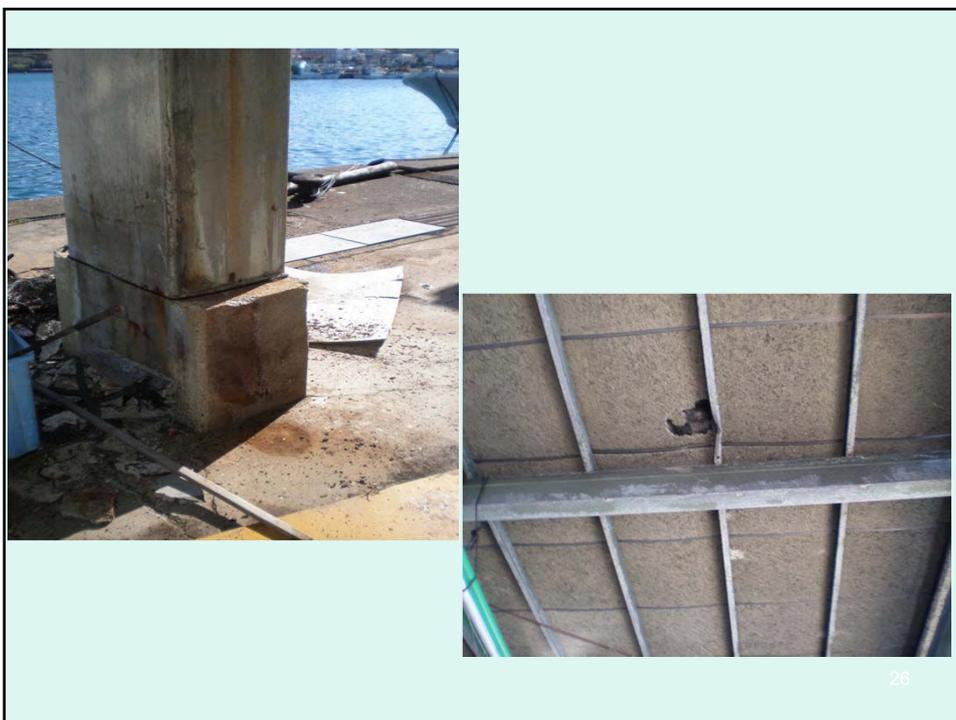
- 発生日時 平成22年9月5日(水) 15時頃
- 発生場所 漁業協同組合(和歌山県東牟婁郡)
- 発災設備 酸素容器
- 被害状況 漁協のコンクリート柱の傍に放置されていた酸素容器が突然破裂し、高さ9mの天井に当たり、19m飛翔した(人的被害無し)。
- 容器 47.5リットル鋼製継ぎ目なし容器
- 常用圧力 14.7MPa、常用温度 35°C

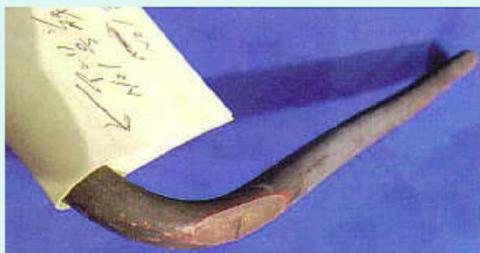
均圧配管外観(損傷部)

→チラーの膨張弁の均圧配管(事例①)及び受液器入口配管(事例②)が磨耗損傷

- 配管の固定金具が、経年で腐食し、破損
- 固定金具と縞鋼板を止めたねじ部が、配管下部に接触
- 振動

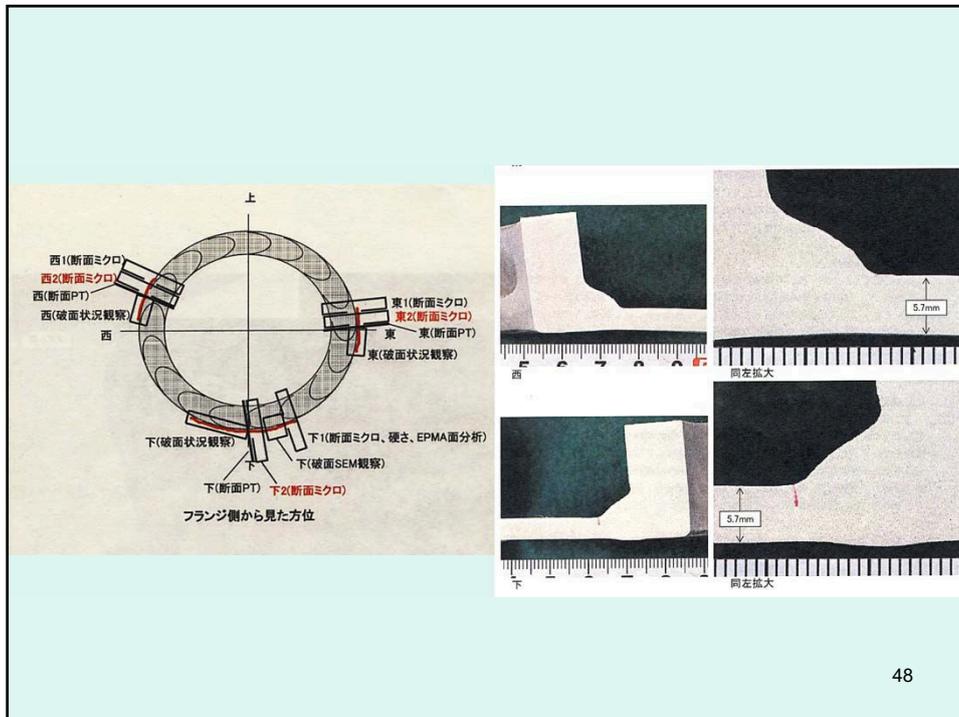
- ⑤ 割れは、ノズル外面の溶接止端部を起点と
し、胴母材側に進行。
- ⑥ 破面にはストライエーションを確認。
- ⑦ 付着物を分析した結果、塩素イオン、硫黄
などは検出されなかった(応力腐食割れの
可能性は低いと判断)。
- ⑧ 配管上流にある圧縮機に起因する脈動、振
動による疲労割れと推定

- 圧縮機吐出配管、流力振動が発生する配管などは、振動対策を確実に実施する。
- 設備、プロセスなどの変更時は十分な検討と、その後のフォローアップが重要である。

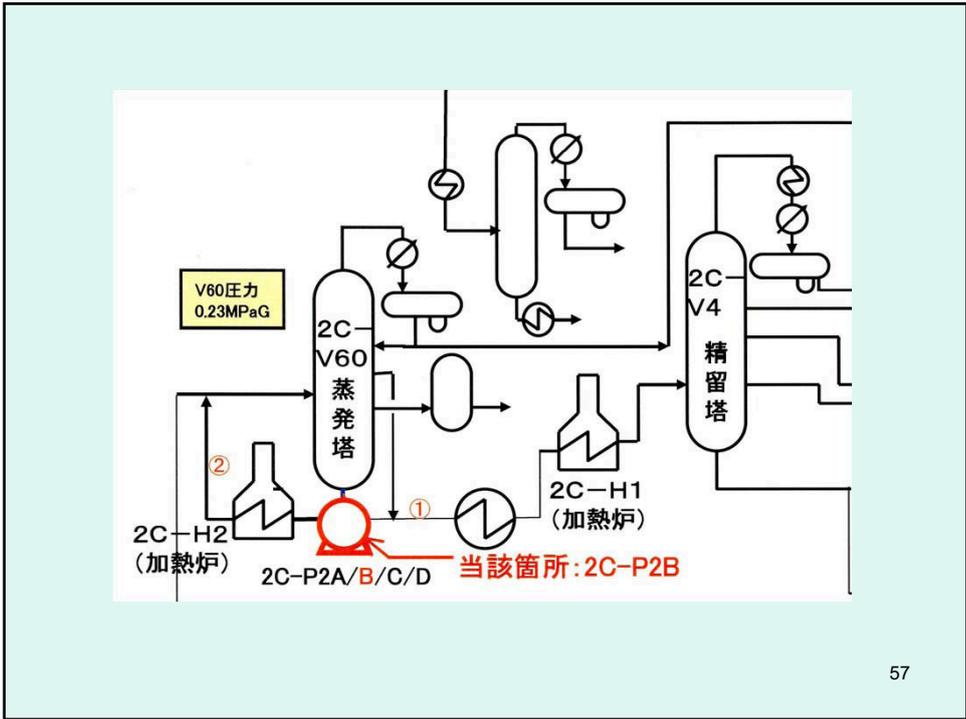
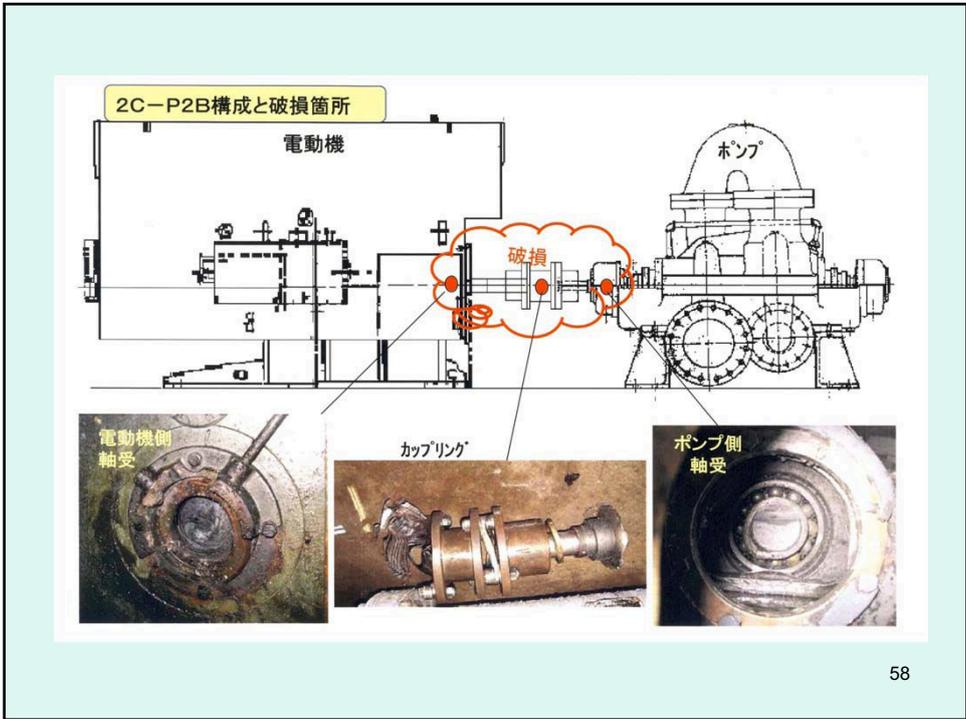
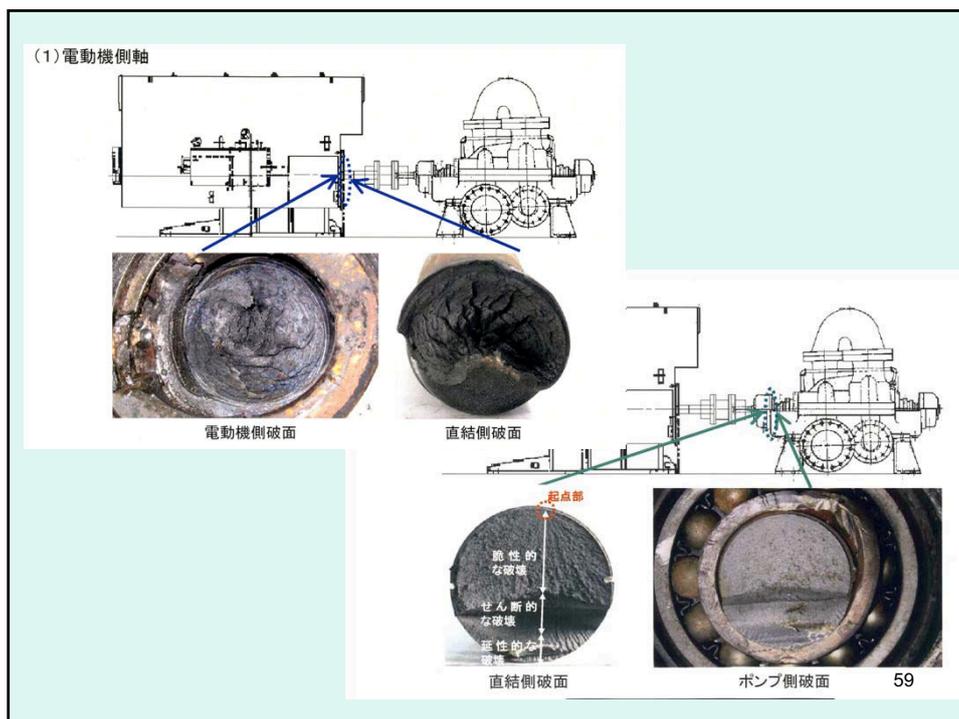
- 調査の結果、電動機の直結側の軸受のはめ合い部に周方向のすべり(クリープ)が生じた。
- このため、電動機の軸受け部、軸が高温となり、材料強度が低下して、ねじれを伴う延性破壊に至った。直後、カップリングおよび折損軸を含む荷重が衝撃荷重としてポンプ軸に作用したため、ポンプ軸が脆性破壊した。

- ポンプの軸が破断したことにより、メカニカルシールが損傷し、軸シール機能が喪失。内部流体が漏えい、火災に至る
- 着火源は、軸破損部の高温部、または、静電気と推定(発火温度300℃)
- この機器では、平成20年末から軸受け部の振動値の上昇傾向を認めていた。
- 発災までの間、1月、2月とMSSの傾向監視基準値を超過することもあった。3月2日には、この値が常時超過したため、保全部署に点検補修依頼を作成していた。

- 昭和58年10月、省エネルギー対策で電動機を交換後、垂直方向の振動が大きくなっている(ポンプとの芯合せのため架台のかさ上げ、軸受けとカップリグ間の距離を200mm延長)。
- 電動機の軸受けにクリープが発生し軸受けを交換。第1回目の交換までの運転期間は、13.5年。その後、2.5年で軸受けを交換している。第2回目の交換から、今回の損傷までは、4.5年であった。
- 高出力、高回転(3,575rpm)にもかかわらず、グリース潤滑となっていた。

- トレンドデータでは、各測定値は上昇傾向にあり、瞬時値だけの判断ではなく、機器の損傷履歴とあわせ長期的な傾向を加味して評価する
- いわゆる癖の悪い機器の場合は、対処療法的な措置ではなく、根本的な問題解決を図るべき
- 急激な損傷様態(熱暴走反応、共振、コーキング)では、判断、対応は迅速実施

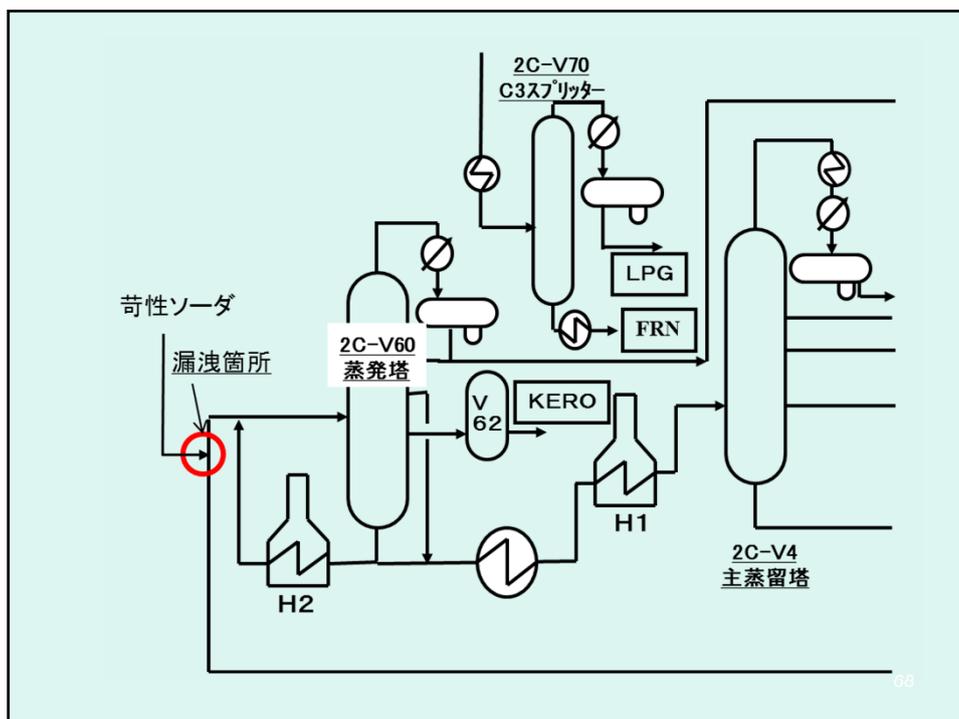
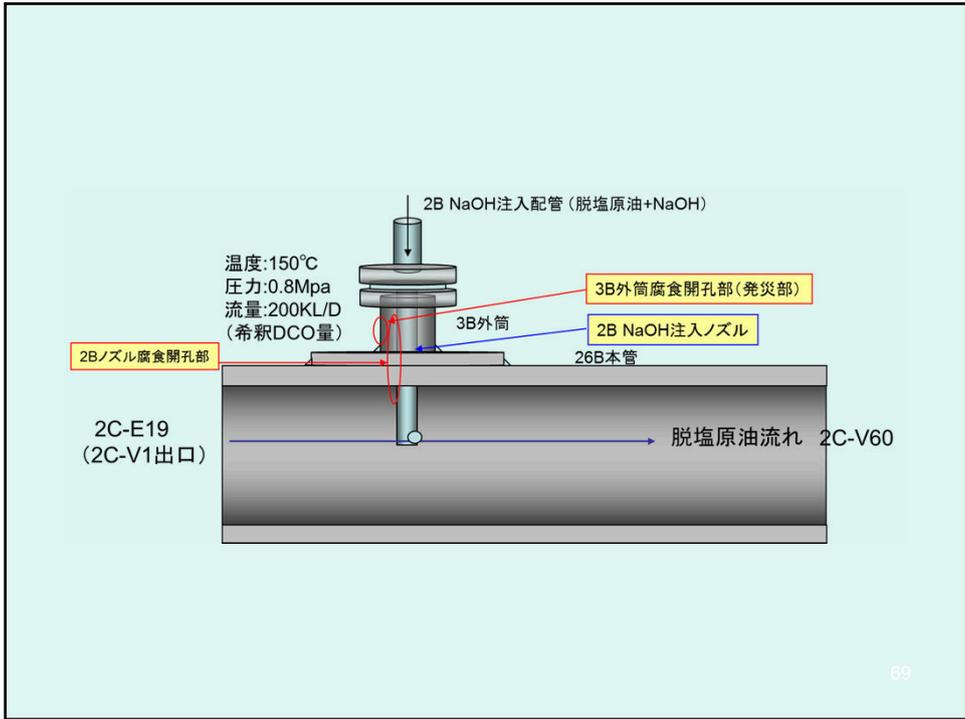
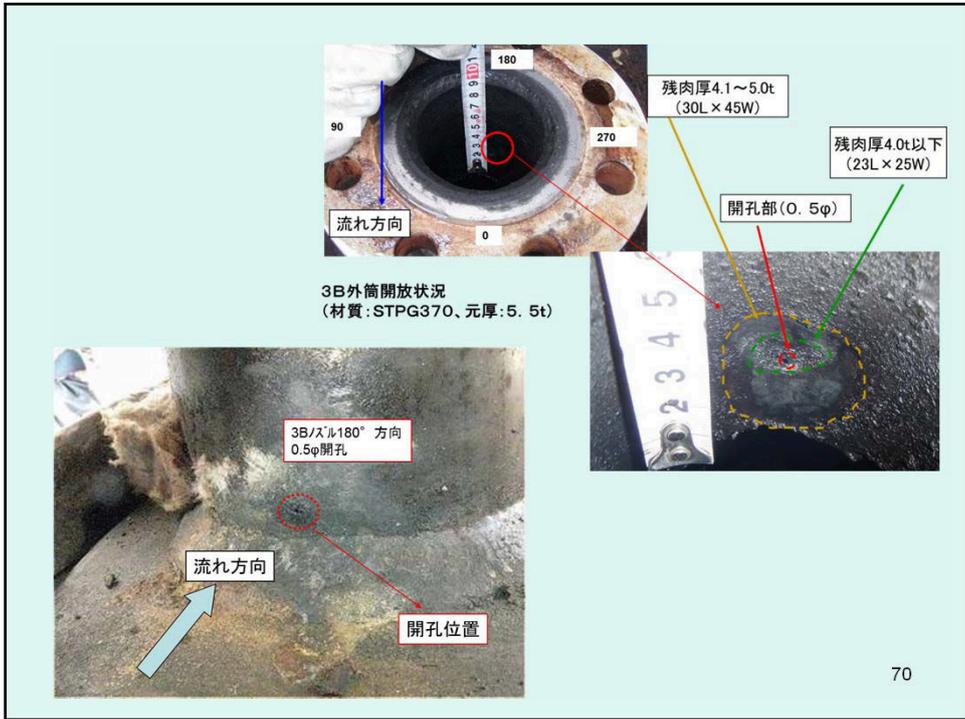
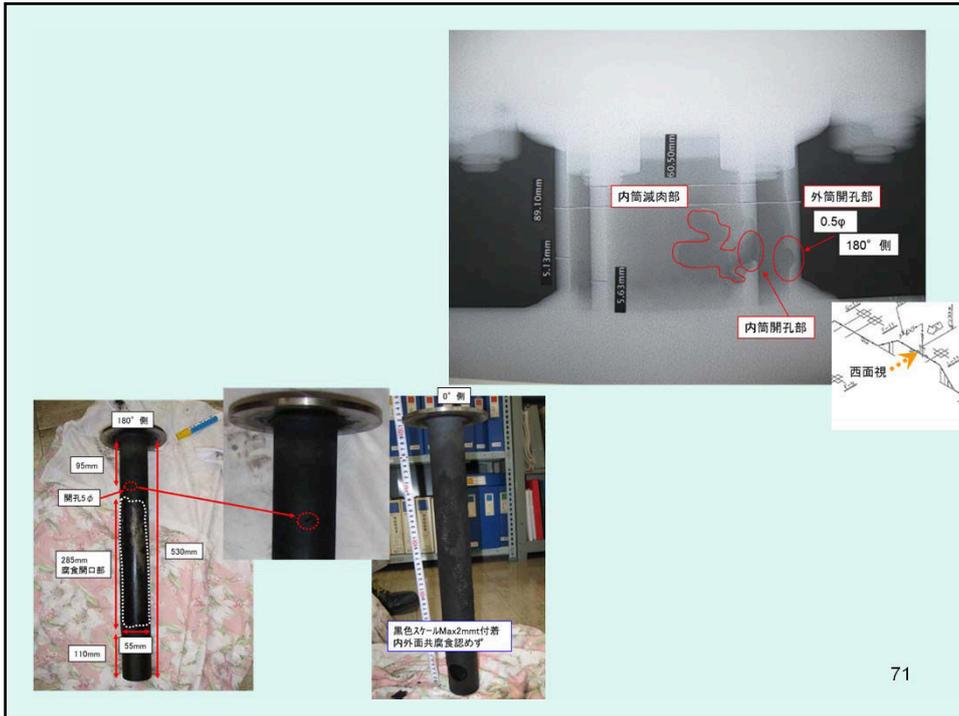
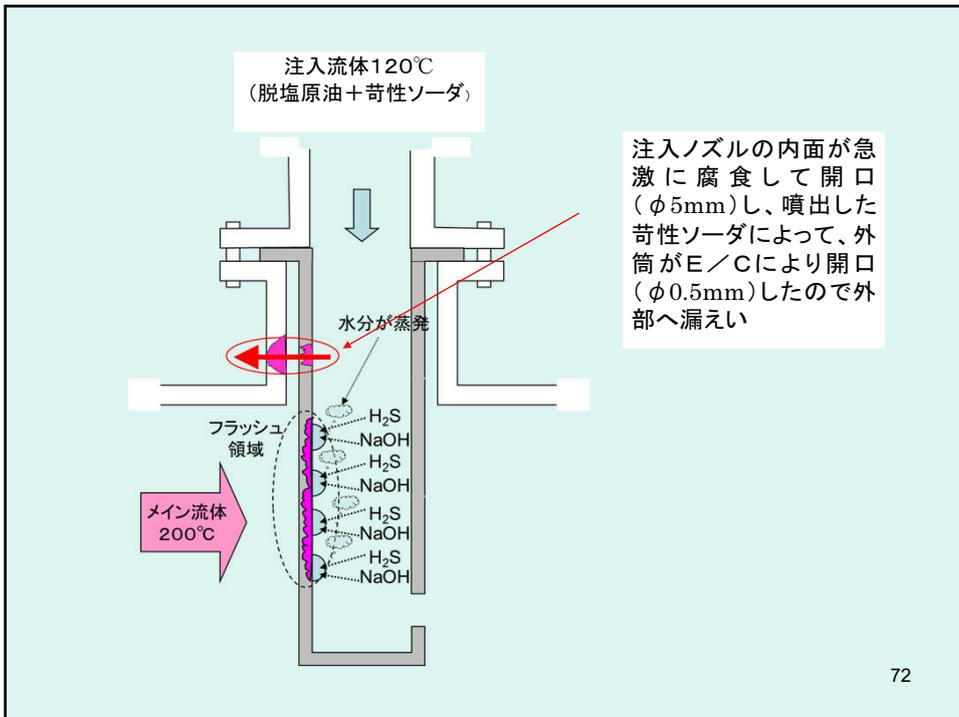
- ①苛性ソーダ注入ノズルの外筒(3B)は、本管上流側(180度側)の溶接線上10mmに約 $\phi 0.5\text{mm}$ の開口を認め、開口部回りのL30mm×W45mmには、エロージョン/コロージョンによる減肉が存在している。
- ②苛性ソーダ注入ノズルの損傷状況は、本管上流側(180度側)にL約285mm×W約55mmの開口を認め、この範囲の上側に $\phi 5\text{mm}$ の開口が存在している。

④苛性ソーダ中の水の蒸発による腐食性物質の濃縮(本管流体200℃、苛性ソーダ注入側の流体120℃との温度差があった。)

⑦間接原因として、④から⑥の変化が複合的に作用することによって、予想を上回る急激な腐食進展が起こることに関する知見がなかった(腐食速度5mm/年)。

- ①薬液注入部、水注入部などの近傍および下流側では、エロージョン／コロージョンが顕在化している。発災部NaOH注入ノズルでは、以前から腐食が大きく注意していた。ところが、省エネ改造後の運転温度の上昇(約10°C)が急激な腐食進展(5mm/年)につながった。変更後、温度の振れ幅が小さい範囲であっても、プロセスの状態変化、腐食環境、阻害要因を適確に捉え、その影響を確実に評価する必要がある。

② 運転変更、油種変更、設備変更などが段階的に行われ、その変化量が少ない場合、個々の評価では問題ないと判断していても、知らず知らずのうちに運転の障害要因となっている場合がある。変更管理では、事前の総合的な評価とともに、事後のフォローアップが重要である。

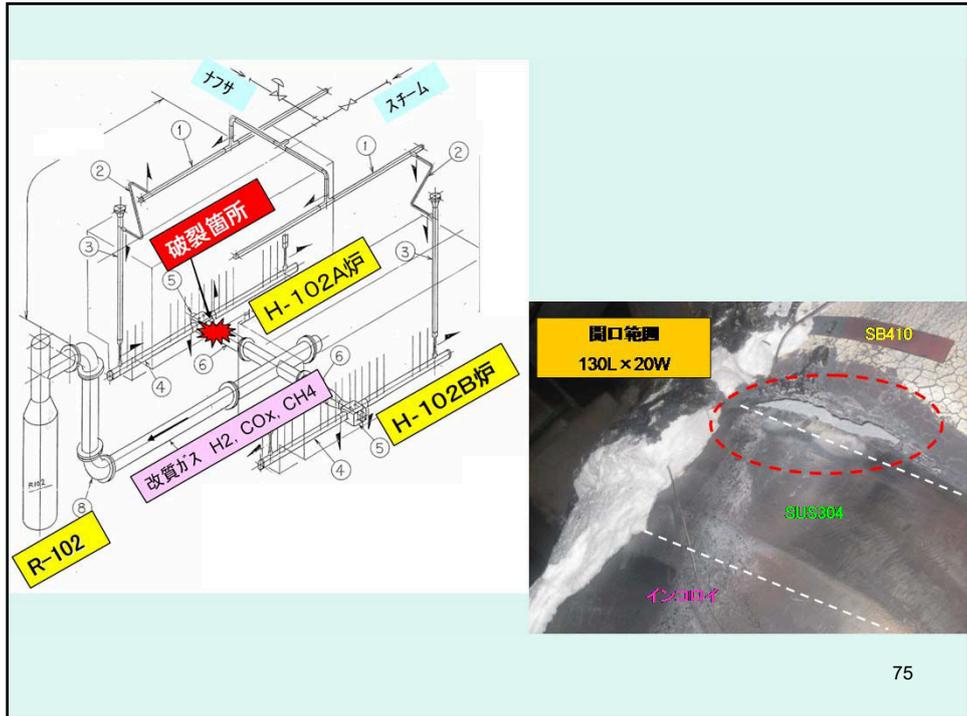
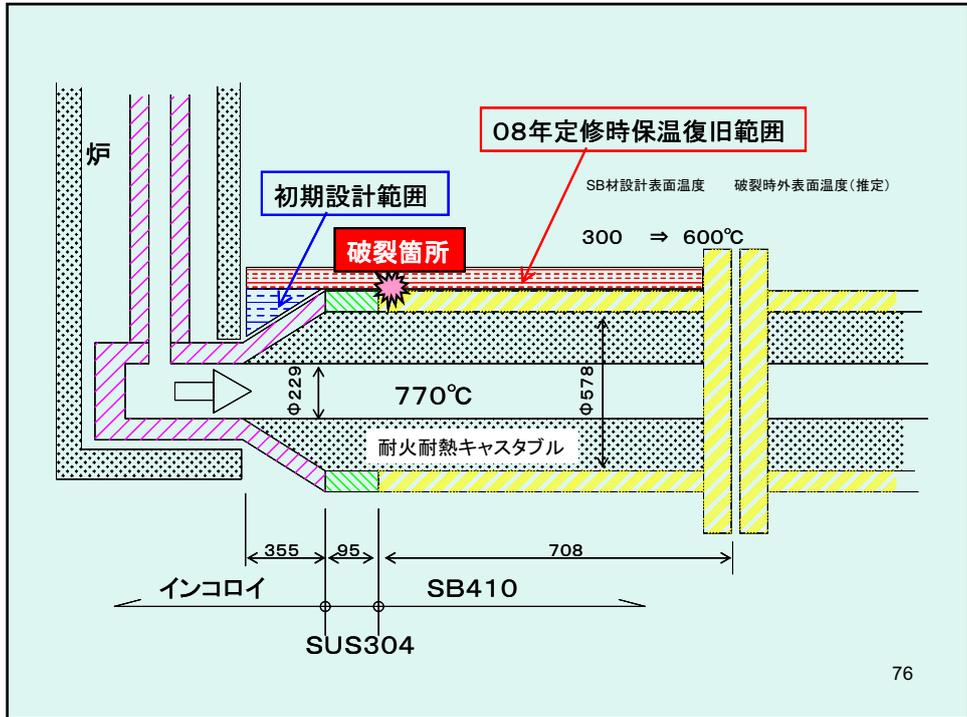
- 発生日時 平成20年10月22日(水)10時2分頃
- 発生場所 一般化学事業所(富山県)
- 発災設備 アンモニア製造施設ナフサ改質炉
- 被害状況 ナフサ改質炉の出口配管に周方向の割れが発生し、水素、一酸化炭素などが漏えい(人的被害なし)。
- 設計圧力 2.7MPa、設計温度 300°C(815°C)
- 材質 SB410 Di.577.6mm×t16mm

- この事故は、本来の施工範囲外に保温材が施工されていたため、高温流体の影響で配管材の温度が上昇し、SB材にクリープ破断が発生して、プロセスガスが漏えいした
- 平成20年7月、定期修理前までは、損傷部に保温材は施工されていなかった
- 定期修理復旧時に設計範囲外にまで保温材を施工した。このため、配管温度が上昇(600°C)して、80日間の運転後に破断した

- 事故が発生した場合、事故調査(発災後の現寸、変形量、破面確認、金属分析などに基づく原因調査)を実施する。
- クリープを裏付けるデータ、状況を取得していなかった事例もあった。
- 破壊、損傷の現物(現物、パーツ、破面など)を保存して、事故の貴重な教材、教訓を後世に残すことは、事業所の技術力アップ、事故防止に不可欠です。事故の見える化。

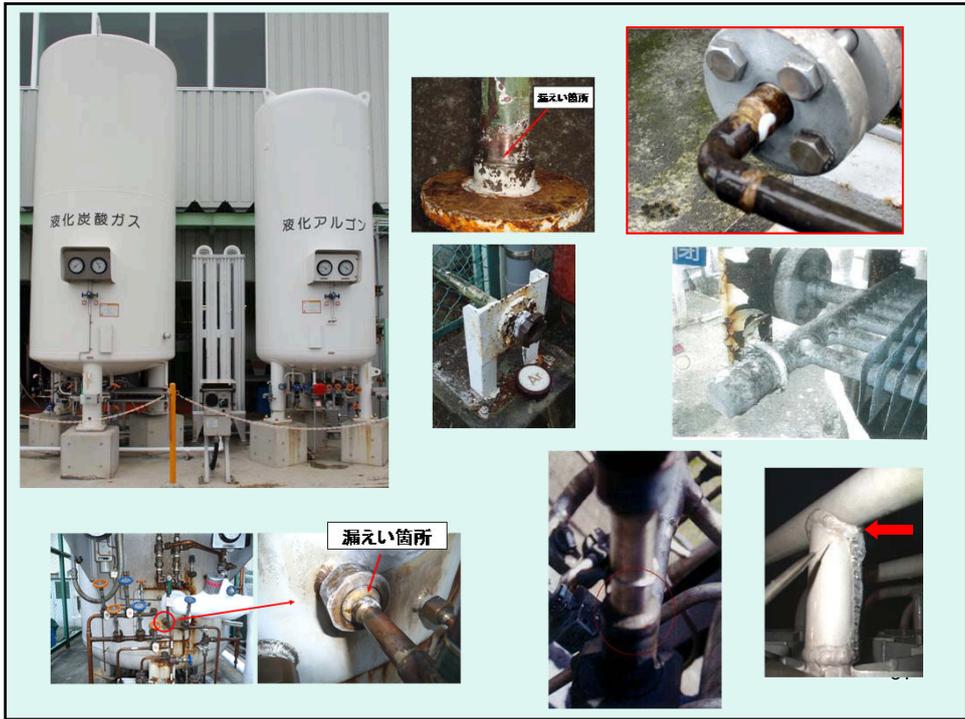
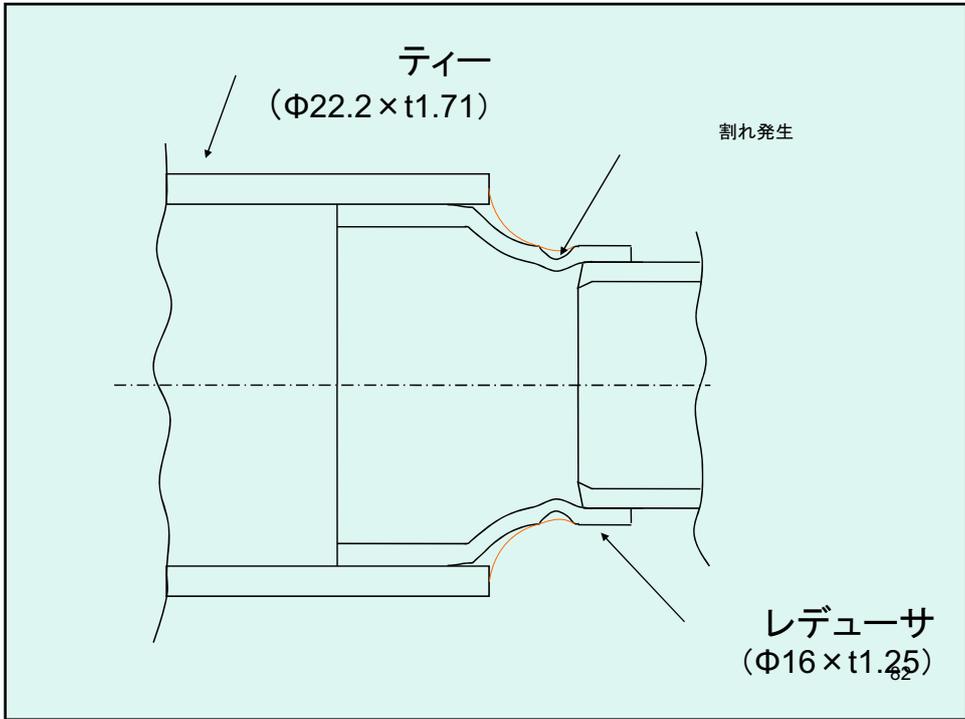
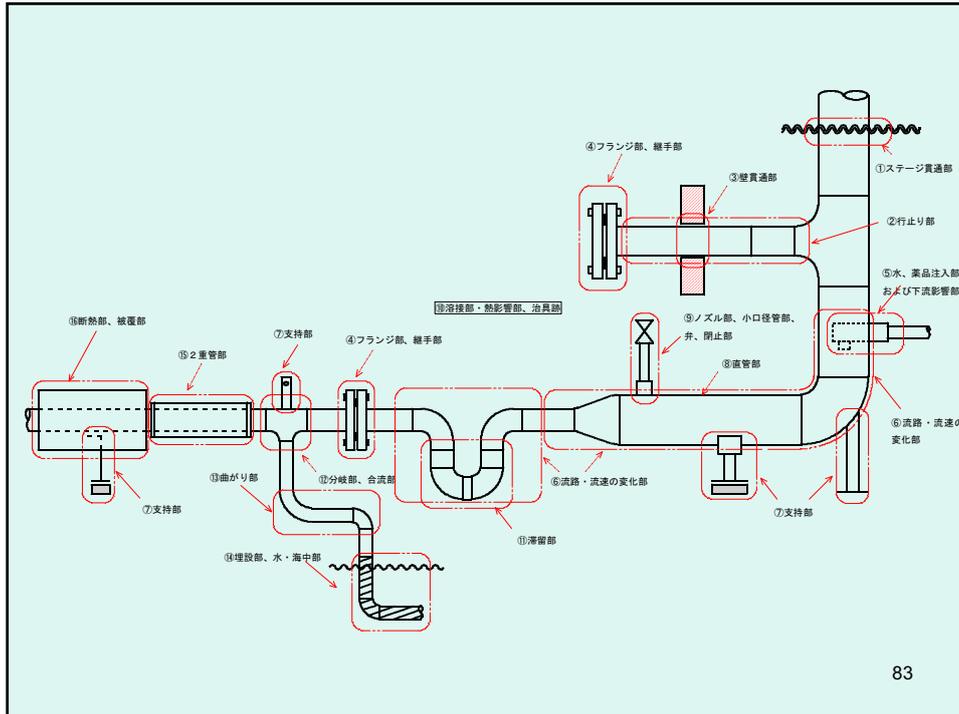
- 発生日時 平成19年1月25日(木)17時頃
- 発生場所 一般則適用事業所(愛媛県越智郡)
- 発災設備 コールドエバポレータ送ガス蒸発器
- 被害状況 送ガス蒸発器の上部配管の溶接部に疲労割れが発生し、酸素が漏えいした(人的被害なし)。
- 常用圧力 0.97MPa、常用温度 -196~40℃
- 完成検査 昭和49年6月(蒸発器S52年移設)

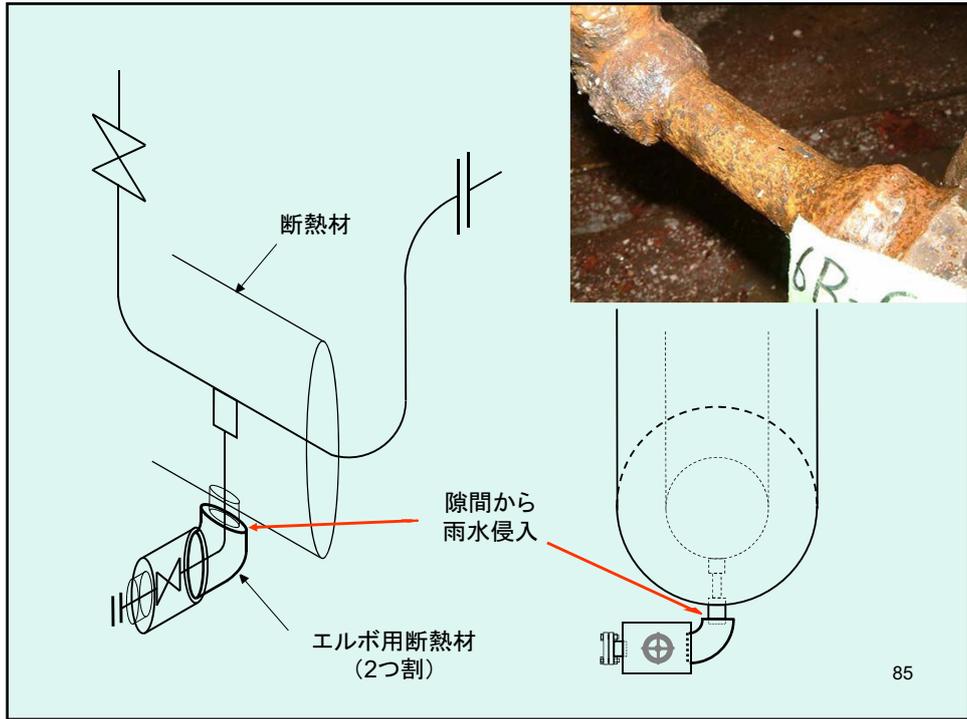
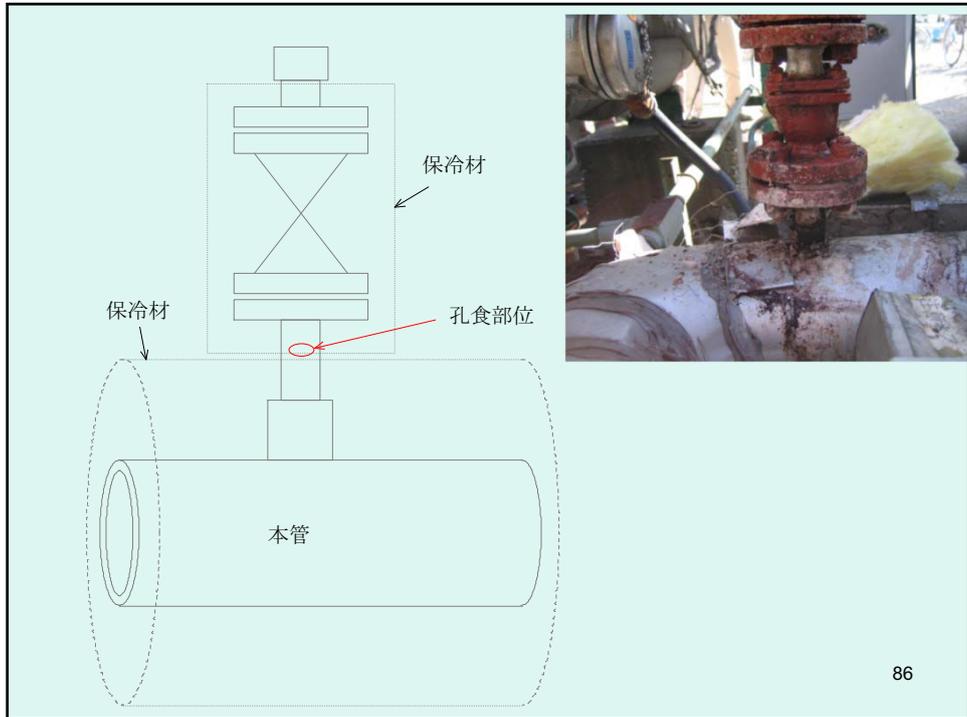
外面腐食事例

- プロセスガスの温度が500°C程度であったため、本管にあるブローノズル(20A)の温度が露点以上であると判断し20年間検査を実施していなかった。
- ブローノズルは、滞留部であり、腐食性の内部流体では検査対象とされているが、外面腐食の観点では、見過ごされがち
- 行き止まり配管の腐食管理
